ANÁLISIS DE FALLA PARA UN PUNZÓN DE CORTE, UN TORNILLO DE  
SUJECCIÓN DE UN CILINDRO HIDRÁULICO PARA MAQUINARIA PESADA, Y UN  
TORNILLO DE SUJECCIÓN DE UNA TORNAMESA PARA MAQUINARIA PESADA

FUNDACIÓN UNIVERSITARIA LOS LIBERTADORES

2018

TRABAJO DE GRADO PRESENTADO COMO REQUISITO PARCIAL PARA OPTAR  
AL TÍTULO DE INGENIERO MECÁNICO.

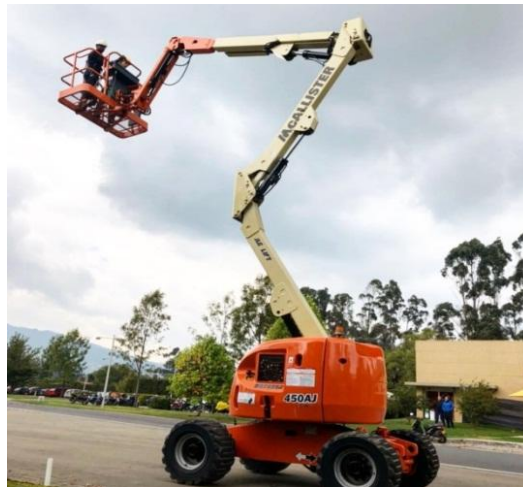
*Ilustración 8. Plataforma JLG Modelo 450AJ*

Este tornillo hace parte del sistema de sujeción de ajuste entre el chasis del equipo y el rodamiento de tornamesa, el cual va ubicado en una plataforma para trabajos en alturas, este equipo (ilustración 8) fue llevado a instalaciones de McALLISTER S.A.S por motivos de mantenimiento correctivo por presentar anomalías en su funcionamiento, esta compañía se dedica a la importación, alquiler y servicio técnico de maquinaria para diferentes sectores de la industria nacional. Esta plataforma para trabajos en alturas marca JLG modelo 450AJ, cumple como función elevar dos personas de una forma segura a 45ft de altura.

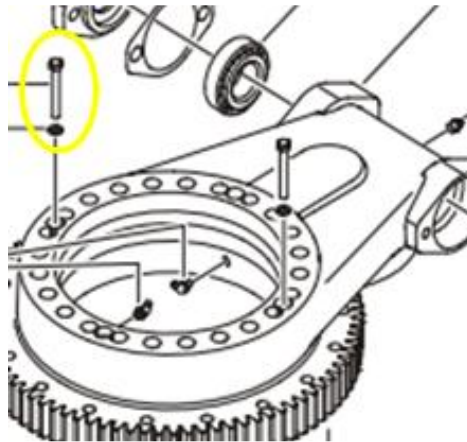
*Ilustración 9. Tornillo recomendado para cambio*

Durante este proceso de mantenimiento correctivo del equipo fue necesario realizar el remplazo de los 24 tornillos que sujetan a la tornamesa el rodamiento de la plataforma la cual brinda en el equipo un giro de 360° ver ilustración 9, este cambio por recomendación del fabricante.

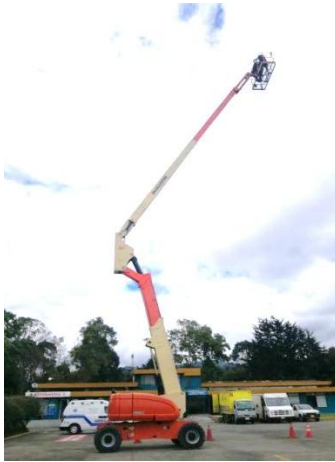
*Ilustración 15. Plataforma JLG 800AJ*

Este tornillo hace parte del sistema de sujeción de un cilindro hidráulico, el cual va ubicado en una plataforma para trabajos en alturas, propiedad de la empresa McALLISTER S.A.S, compañía dedica en la importación, alquiler y servicio técnico de maquinaria para diferentes sectores de la industria nacional. Esta plataforma para trabajos en alturas marca JLG modelo 800AJ, cumple como función elevar dos personas de una forma segura a 80ft de altura.

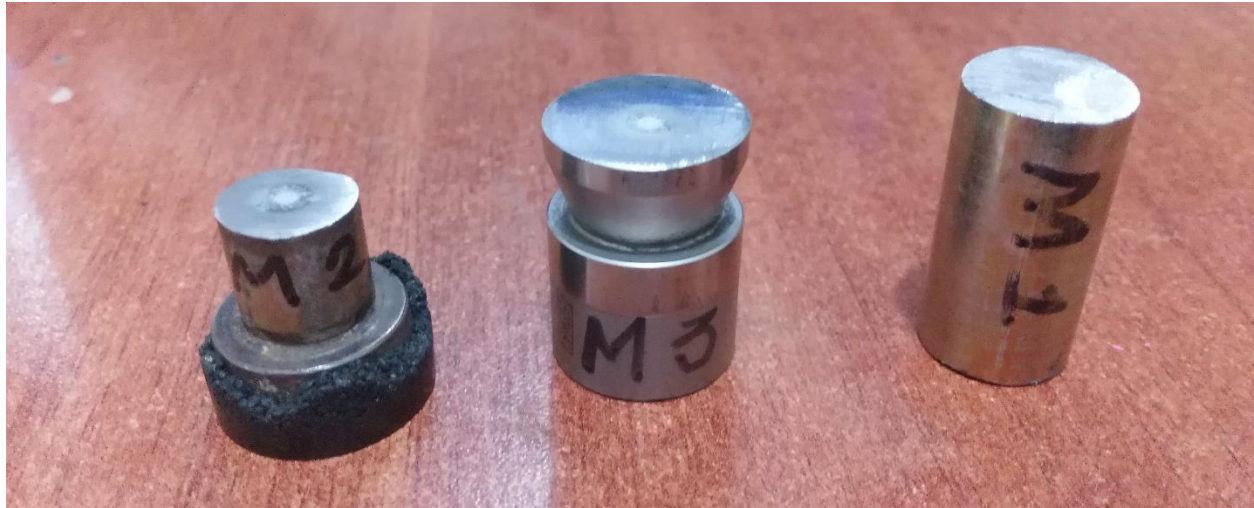
*Ilustración 21. Probetas Marcadas para realizar la prueba de composición química, Muestra 1-Tornillo de la tornamesa, Muestra 2- Tornillo de cilindro hidráulico, Muestra 3 – Punzón de corte*

Para lograr tomar unos buenos resultados era necesario llegar hasta el metal, quitando capas de cincado, o pintura. Las probetas fueron marcadas para poder diferenciar cuando se tuvieran los resultados

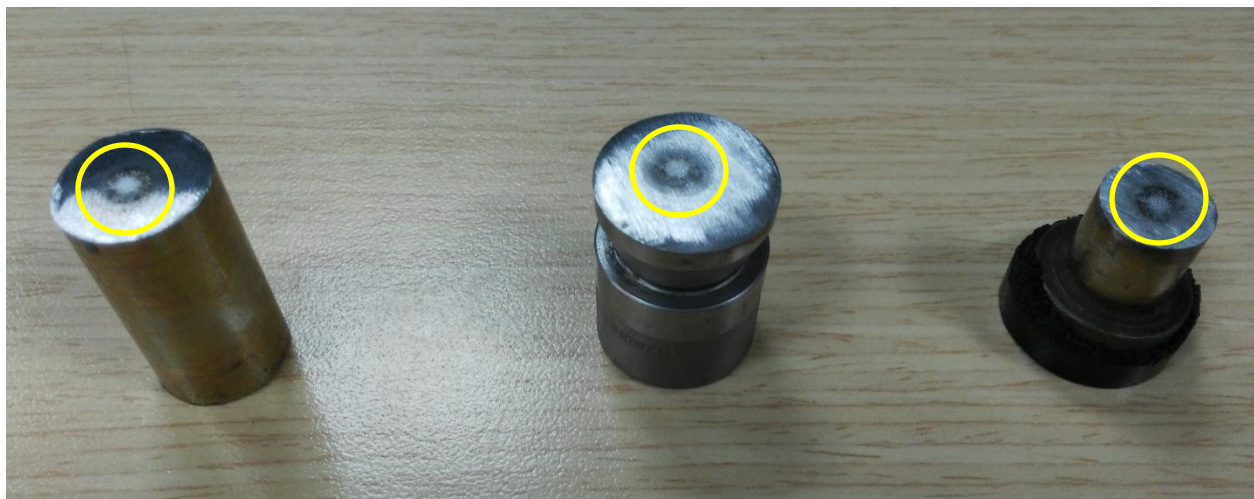
*Ilustración 22. Quemadura provocada por el espectrómetro PMI-MASTER PRO*

Este equipo utiliza la óptica para generar una chispa en un ambiente inerte gracias a un gas de protección que utiliza, esta chispa realiza una excitación de átomos haciendo que se separen y logrando identificar el porcentaje de cada uno; dejando una marca de quemadura sobre la cara de la probeta.

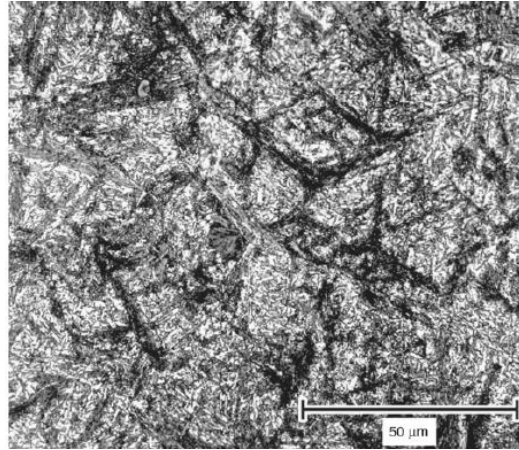
*Ilustración 25. Microestructura del Acero AISI 4340*

Gracias a la composición química que se logró hacer sobre cada una de las muestras, se determina que la (Muestra 1) y la (Muestra 2) tiene un material base igual, un acero AISI 4340 tratado y revenido, teniendo en cuenta esto se procedió a comparar sus respectivas microestructuras con imágenes de [ASM Handbook Vol. 9] Vander Voort G.F. (ed.) - Metallography and Microstructures (2004, ASM) y este fue el resultado

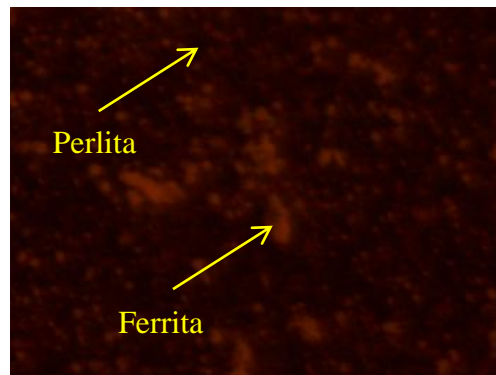
*Ilustración 27. Detalle de la microestructura*

Teniendo la microestructura tomada en el laboratorio y gracias igualmente a los resultados de la composición química obtenido y ya conociendo que estamos hablando de un punzón en Acero AISI M2 procedemos a indagar la microestructura de este material en el [ASM Handbook Vol. 9] Vander Voort G.F. (ed.) - Metallography and Microstructures (2004, ASM) para realizar el respectivo análisis de tratamientos

Con esto se puede verificar y llegar a la conclusión que el material cumplía con las especificaciones requeridas para ser un acero grado herramientas y la falla no para presente por defectos en su composición química, ni el tratamiento térmico aplicado ya que la microestructura se detalla según la referencia tomada y la dureza de la pieza está acorde con las tablas desarrolladas para este tipo de acero
